武平县人民政府 关于《龙岩市金源达机械制造有限公司“1·21” 一般机械伤害事故调查报告》的批复

龙岩市金源达机械制造有限公司 “1·21”一般机械伤害事故调查报告

2025年1月21日16时09分许，龙岩市金源达机械制造有限公司发生一起机械伤害事故，造成1人死亡，直接经济损失约132万元。

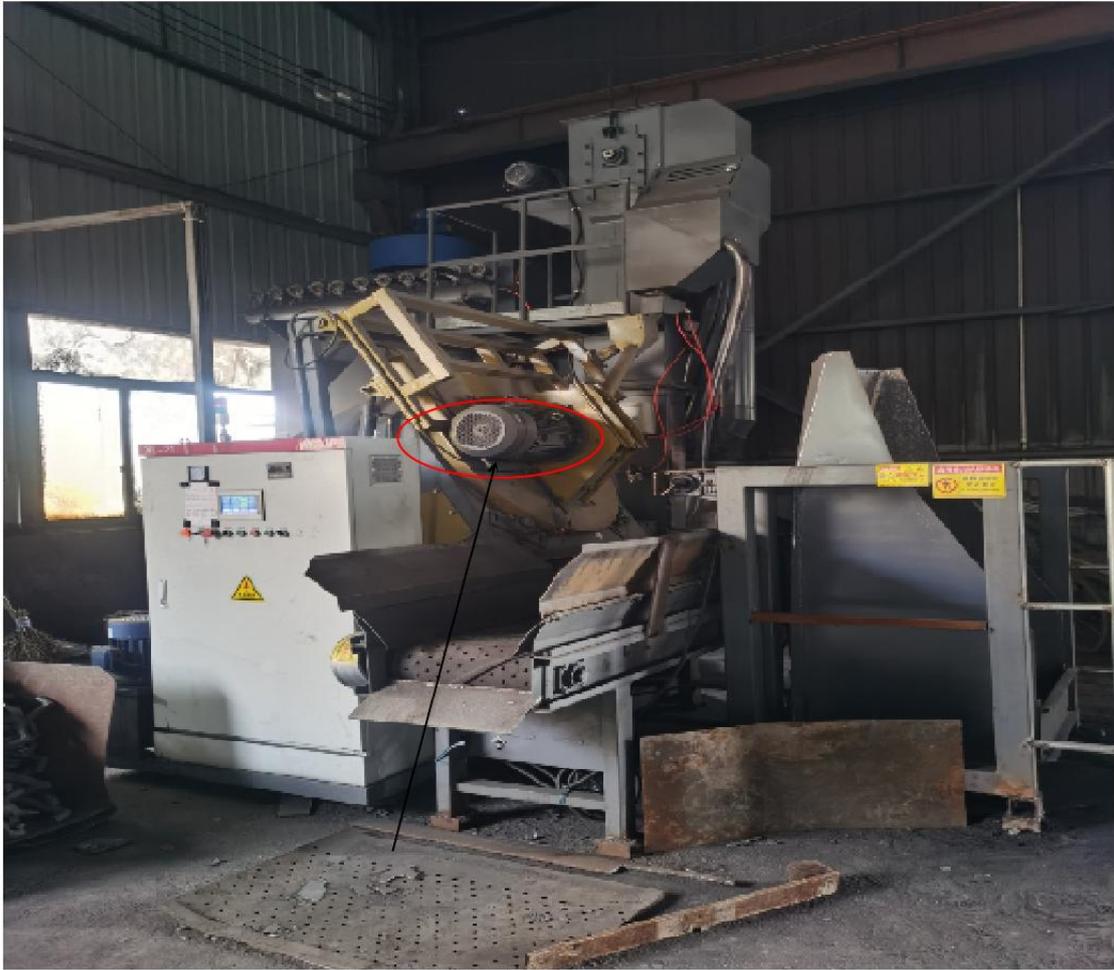
图 2

车俊安全意识淡薄，在抛丸机运行时冒险上至抛丸机输送带、进入抛丸机滚筒盖动作范围，被运行的抛丸机滚筒盖夹压致死。

车俊被夹压处

拍摄内容：事发抛丸机（运行中，门盖处闭合状态）

（一）企业要认真总结事故教训，切实履行安全生产主体责任，深入学习、贯彻《中华人民共和国安全生产法》（2021年修订）等法律法规，建立健全并落实本单位全员安全生产责任制，严格落实各项安全生产规章制度，完善作业现场安全警示标志、安全防护设施。强化安全生产教育和培训工作，提高安全管理人员和作业人员的安全意识和安全操作技能。严格落实安全隐患排查治理工作、现场安全管理工作，及时消除生产安全事故隐患，杜绝违章指挥、违章操作，违反劳动纪律等现象。

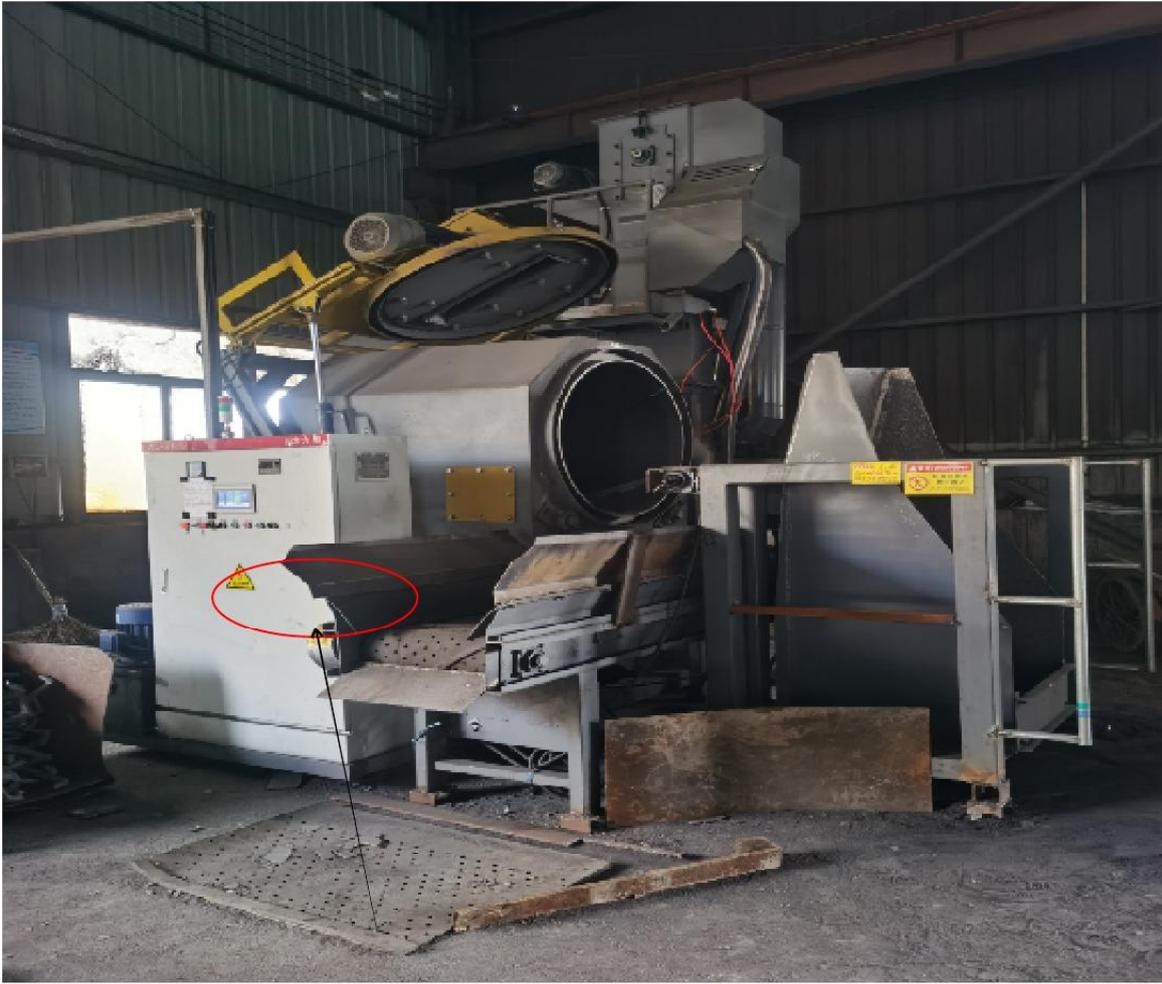
图 3

作的抛丸机滚筒盖已闭合，但是不见车俊本人，感觉不正常，遂前往抛丸机处查看，走近后发现车俊身体左侧腰部以上、肩膀以下被抛丸机滚筒盖夹住，头朝抛丸机出料口下方的输送带出料方向、脚朝输送带另一端，侧躺在输送带上（见图3）。

输送带出口

拍摄内容：事发抛丸机（工件清洗完毕，滚筒向上升起呈水平出货状态）
